Šluknov-Království most ev.č.Kr-M-36

Most přes Rožanský potok u č.p.360

HLAVNÍ PROHLÍDKA

Datum provedení prohlídky: 7.7.2024

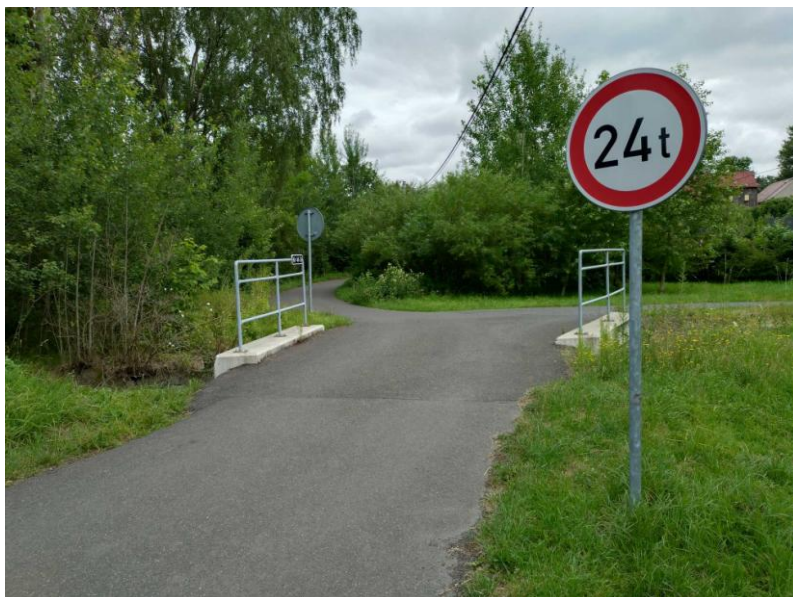
Celkový pohled z levobřežního předpolí.

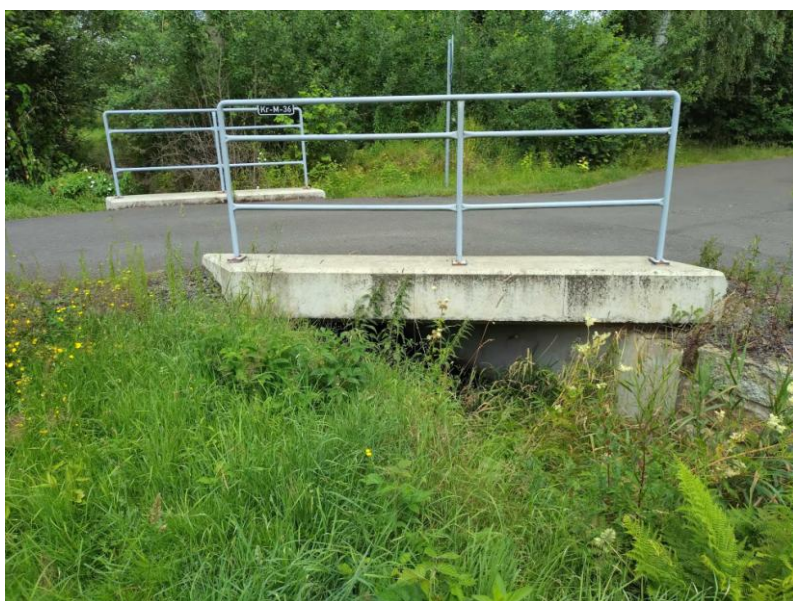
Celkový pohled z pravobřežního předpolí.

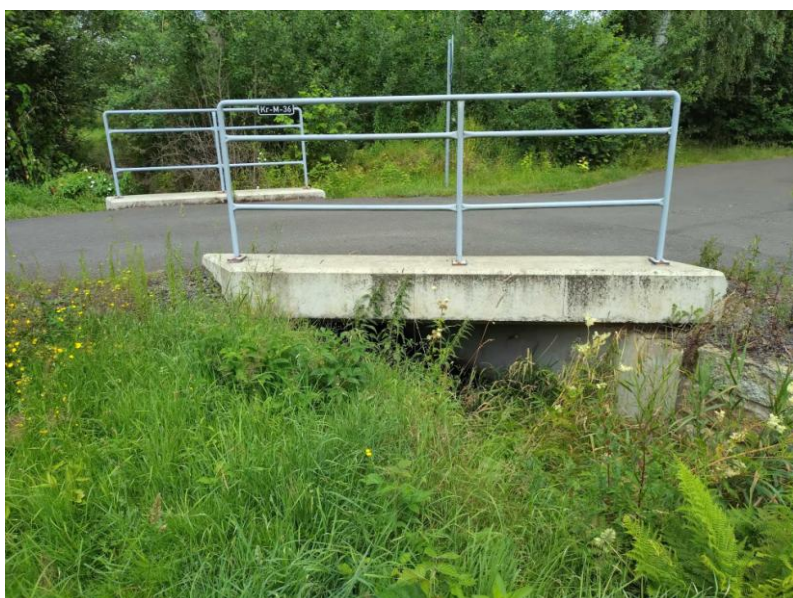
Pohled na vtok.

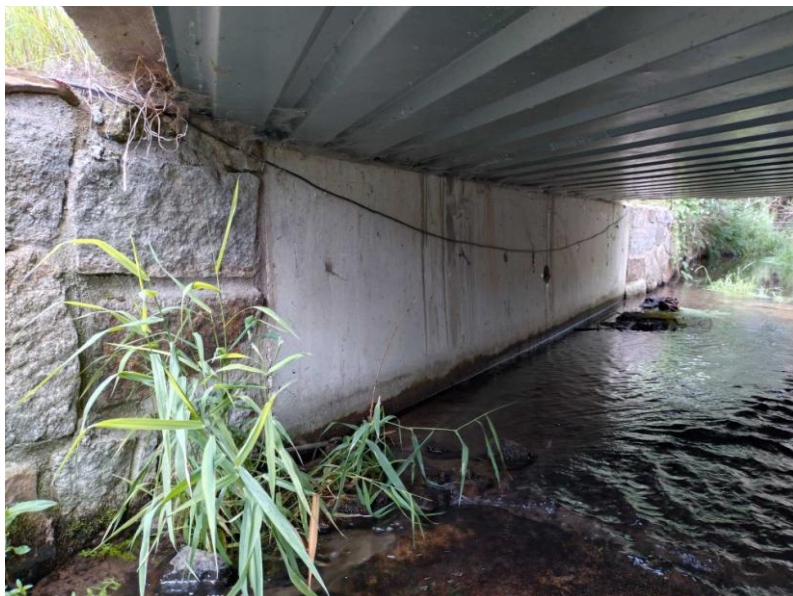
Levobřežní opěra.

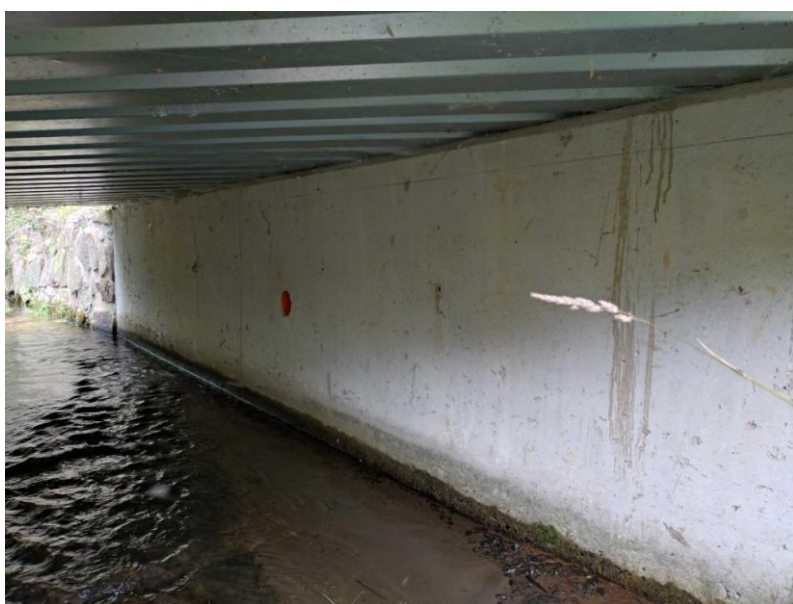
Pravobřežní opěra.

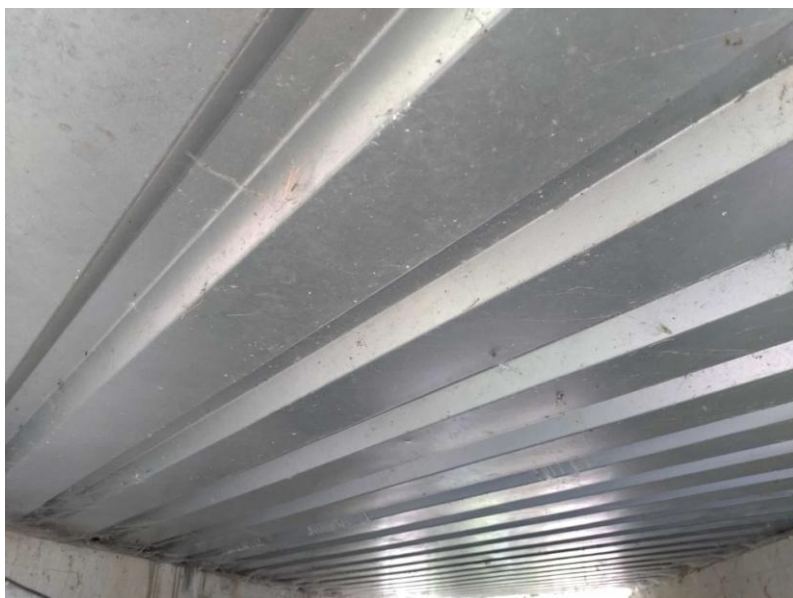
| 2.1 | Nosná konstrukce | Deska bez viditelných statických závad, podhled je zakrytý ztraceným bedněním a i to je bez viditelného poškození protikorozní ochrany. |

Podhled nosné konstrukce od vtoku.

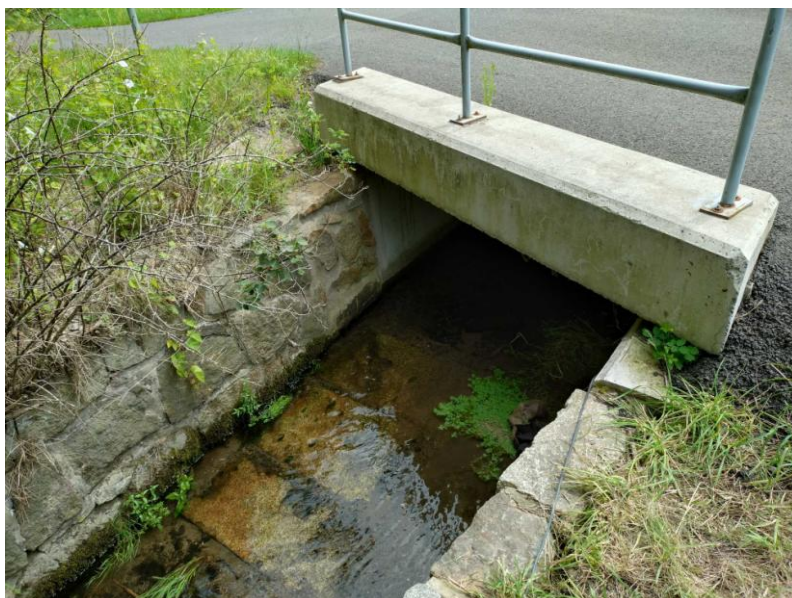
| 5.1 | Území pod mostem a přístupové cesty | Opevnění koryta pod mostem bez viditelných závad. |

Výtoková římsa a opevněné dno.

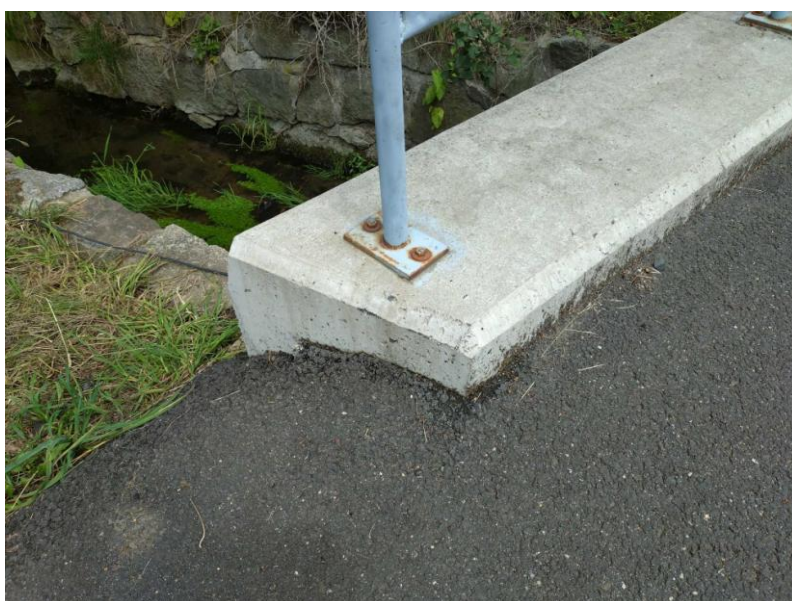
| 3.1 | Vozovka | Chybí zálivky mezi vozovkou a římsami. Vlastní vozovka bez viditelných závad. |
| 3.3 | Římsy | Římsy bez podstatných funkčních závad. Drobné nerovnosti a mírné znečištění je jen pohledovou závadou. Chybí přechod z říms do úrovně vozovky výškově zapuštěnou obrubou. S ohledem na malou intenzitu provozu a rychlost vozidel to nepovažuji za funkční závadu. |

Ukončení římsy bez náběhů, absence těsnící zálivky ve vozovce.

- Provést těsnící asfaltové zálivky ve vozovce podél říms, pro snížení rizika zatékání pod římsu a potékání boků nosné konstrukce.

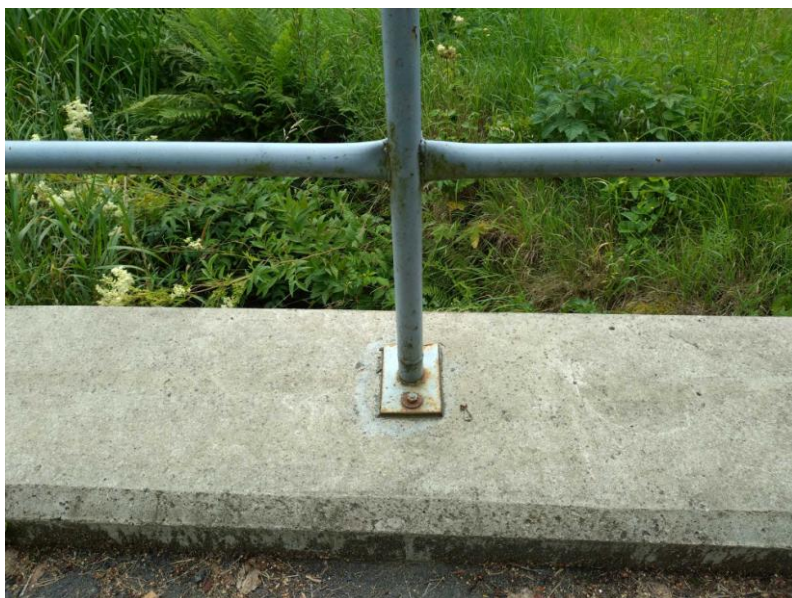
| 4.1 | Zábradlí | Typ zábradlí neodpovídá normovým požadavkům na výplň. Vlastní zábradlí s lokálně poškozenou protikorozní ochranou, především v místě svarů a v patě sloupků. Lze předpokládat větší korozní úbytky uvnitř dutých profilů trubek. Patní desky nejsou opatřeny celoplošnou kontaktní vrstvou. |

Detail zábradlí s poškozenou PKO.
