Šluknov-Rožany most ev.č.R-M-04

Most přes Rožanský potok u č.p.135

HLAVNÍ PROHLÍDKA

Datum provedení prohlídky: 7.7.2024

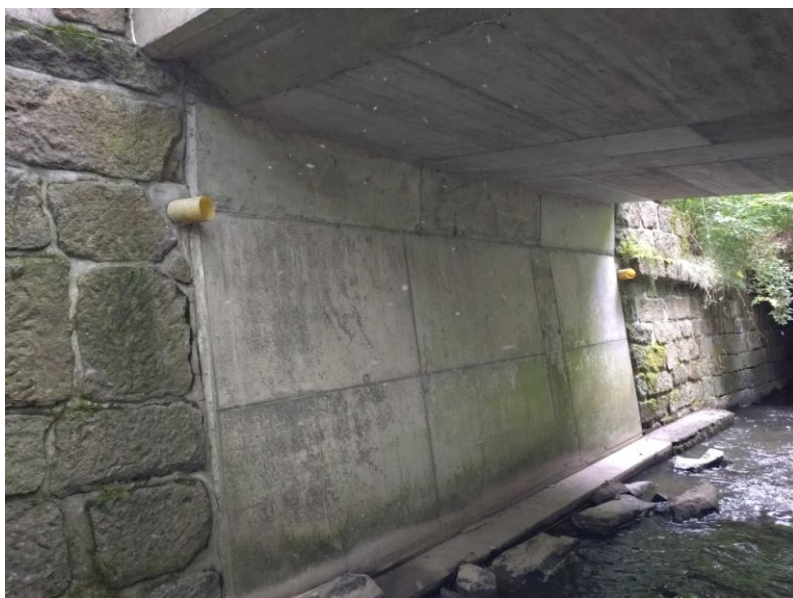
1.1	Základy mostních podpěr a křídel	Most je bez viditelných projevů poklesů či jiných poruch základů.
1.2	Mostní podpěry, křídla, čelní zdi	Opěry bez viditelných statických poruch, nekvalitně zhutněný beton s kavernami považuji jen za pohledovou závadu. Opěry jsou v dolní části nazelenalé, ale zatím bez mechu. Dozděná část nábrežních zdí u mostu bez závad, navazující regulační zdi s lokálně vypadaným spárováním a uchycenou vegetací.
1.3	Zemní těleso, záhozy a zpevnění	Krajnice na předpolích vysekané, bez vyšší vegetace, bez podstatných závad.

Levobřežní opěra s e špatně zhutněným povrchem.

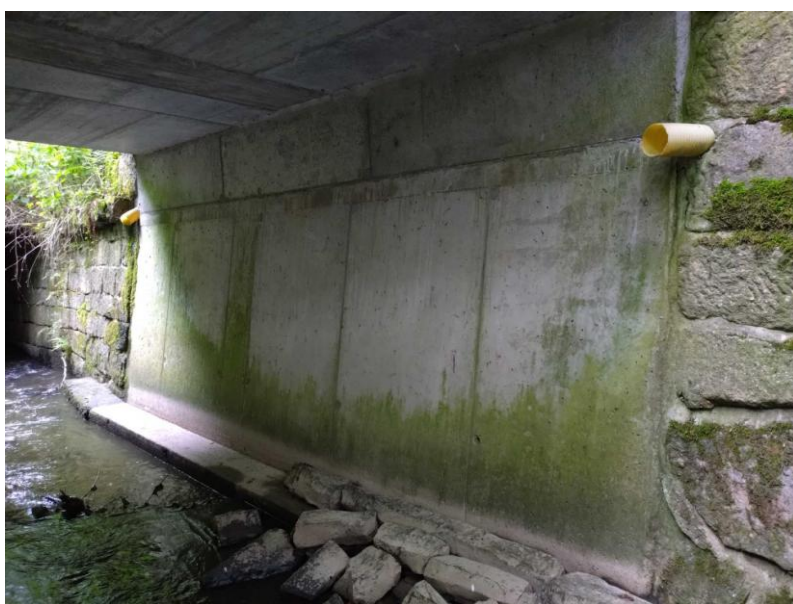
Pravobřežní opěra se zeleným povlakem

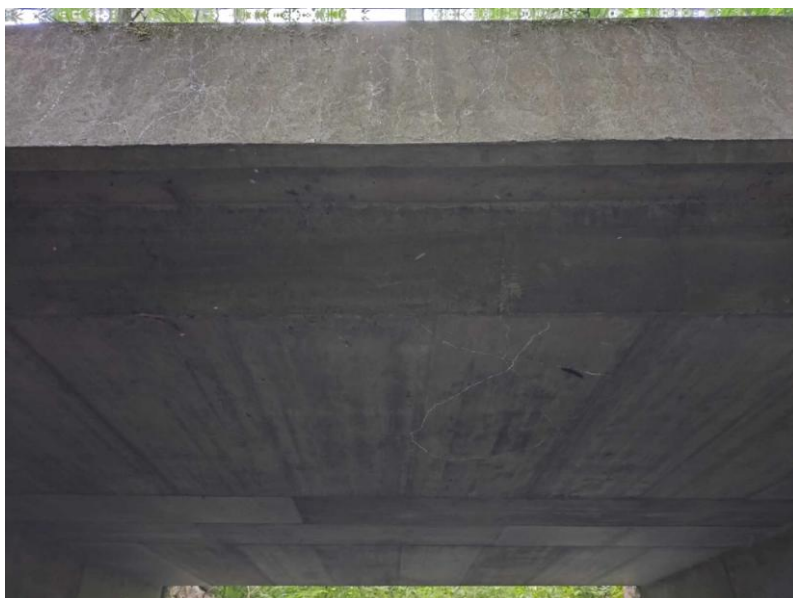
| 2.1 | Nosná konstrukce | Deska rámové příčle bez statických závad, drobné kaverny po nedostatečném zhutnění považují za pohledovou závadu, stejně jako použití bednění s různým povrchem. |

Podhled nosné konstrukce od vtoku s lokálními kavárničkami po nekvalitním zhutnění

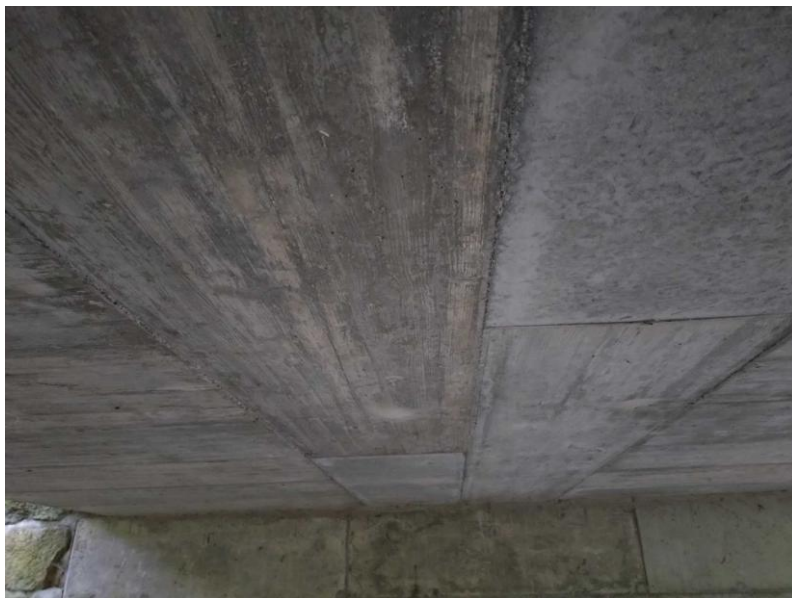
Podhled nosné konstrukce s různými povrchy.

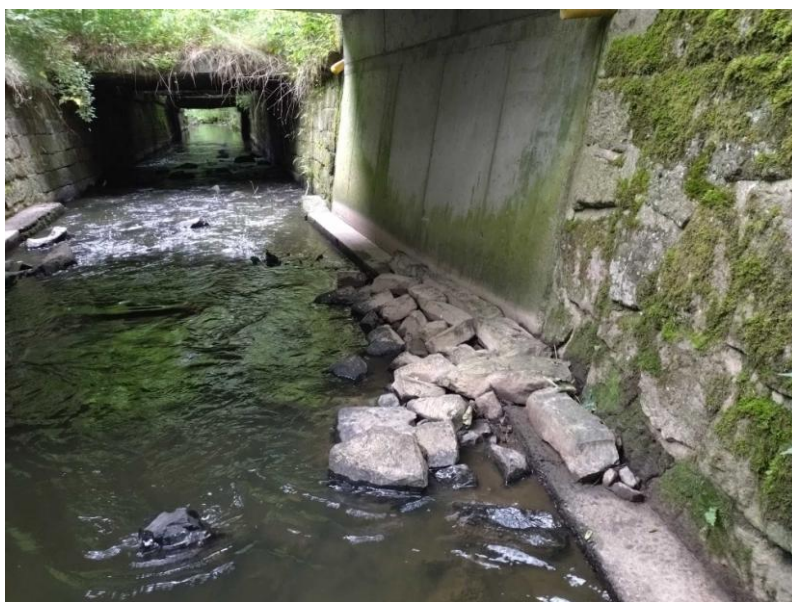
| 5.1 | Území pod mostem a přístupové cesty | Opevnění koryta pod mostem značně vymleté. Ochrana paty opěr proti podemílání je již ze 70% odplavena. |

Odplavené opevnění pat opěr a lokálně vymleté opevnění dna.

- Obnovit vymleté opevnění dna a odplavené opevnění paty opěr.

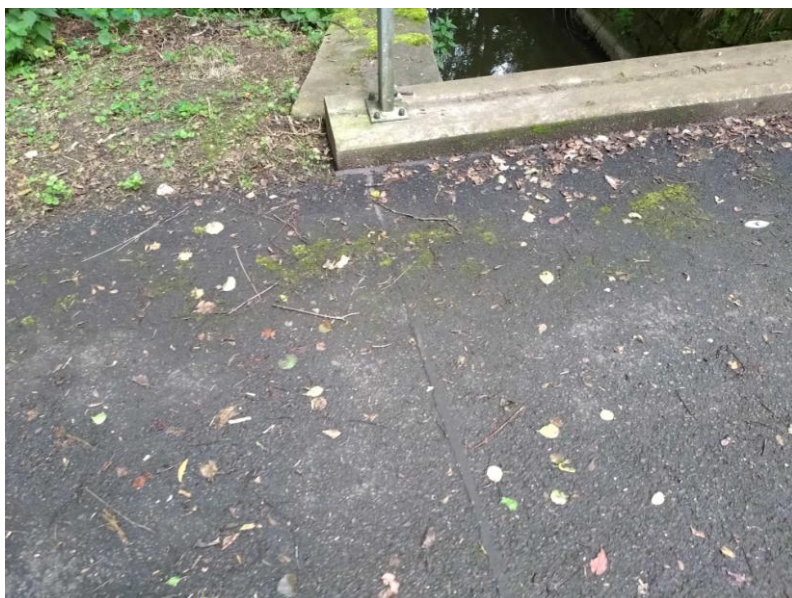
| 2.3 | Mostní závěry | Podpovrchová dilatace bez viditelných závad, zálivky řezané spáry bez separací. |

Řezaná spára se zálivkou.
