# **HPM Šluknov, C-M-27 most u č.p.8**

Most přes Šluknovský potok v Císařském

## **HLAVNÍ PROHLÍDKA**

Datum provedení prohlídky: 29/05 2023

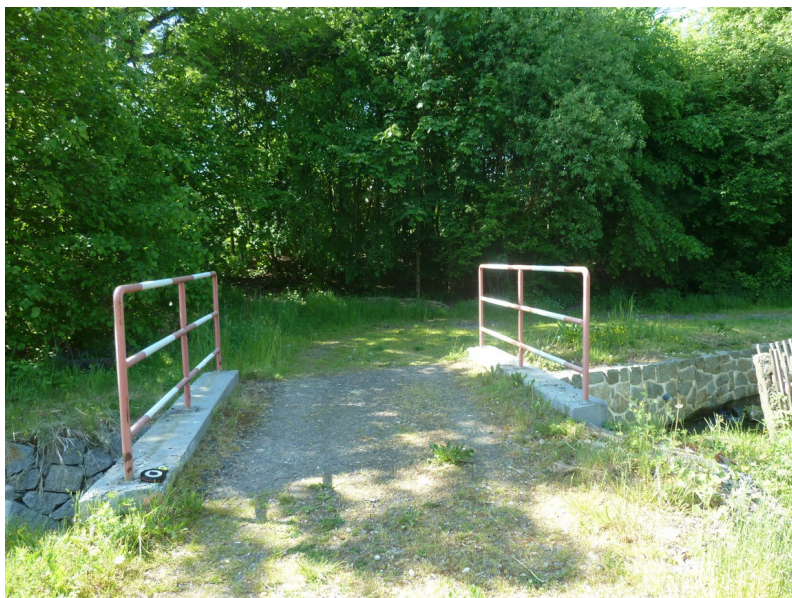
Celkový pohled zleva

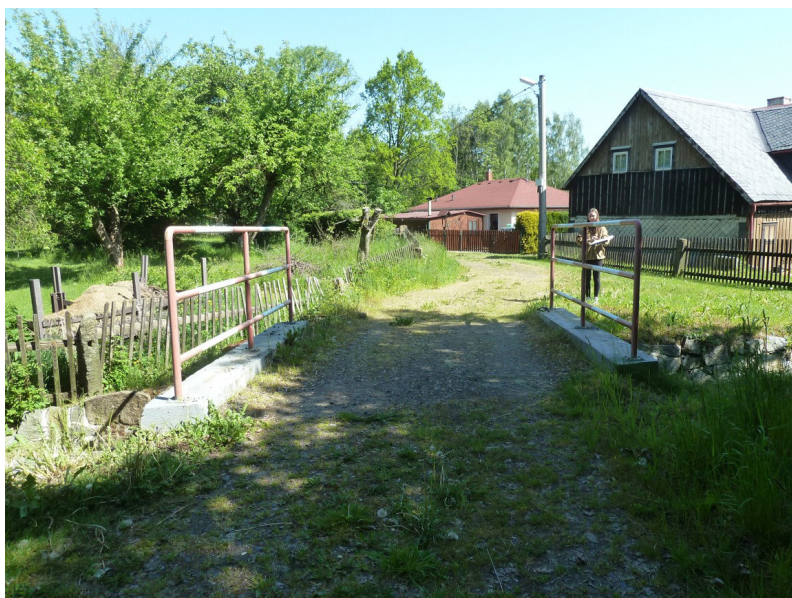
Celkový pohled zprava

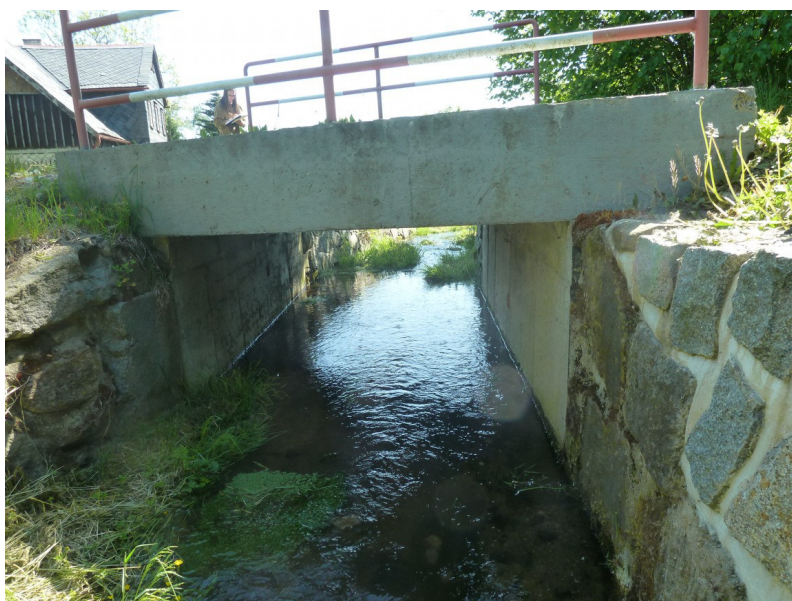
Pohled vtok

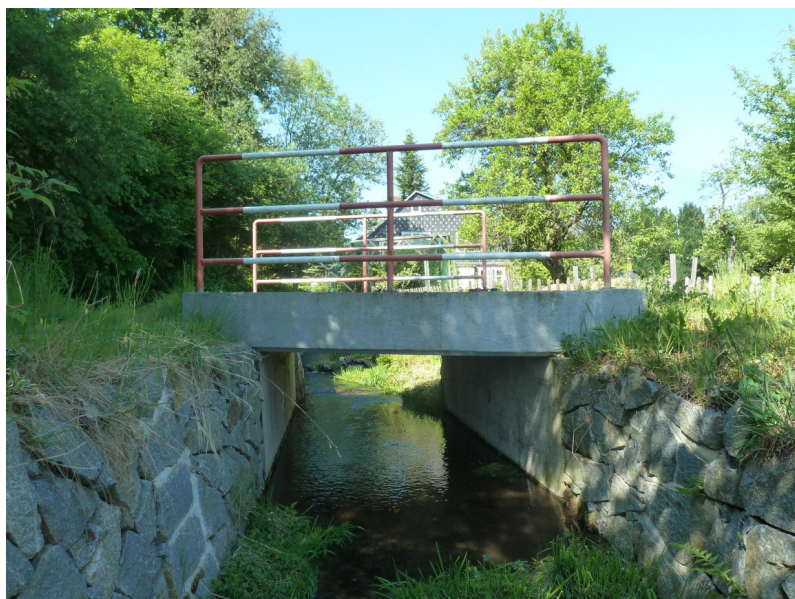
Pohled výtok

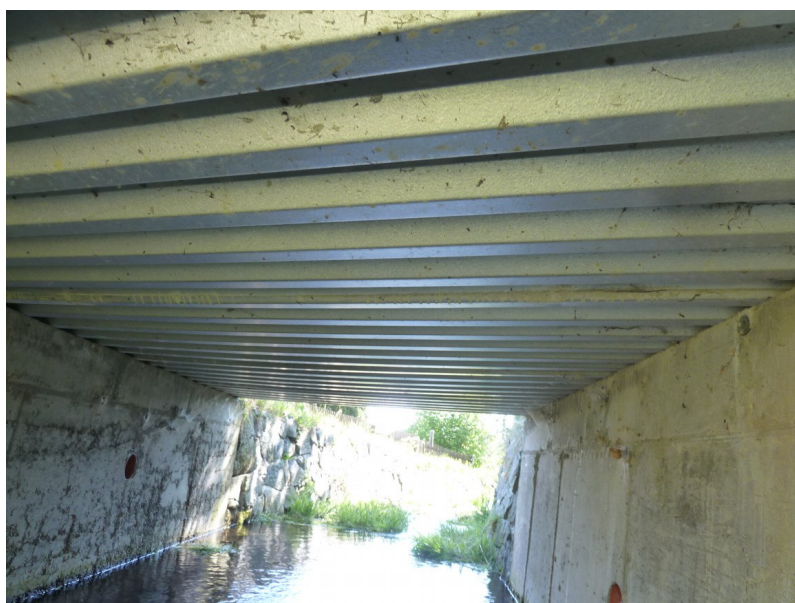
Podhled nosné konstrukce

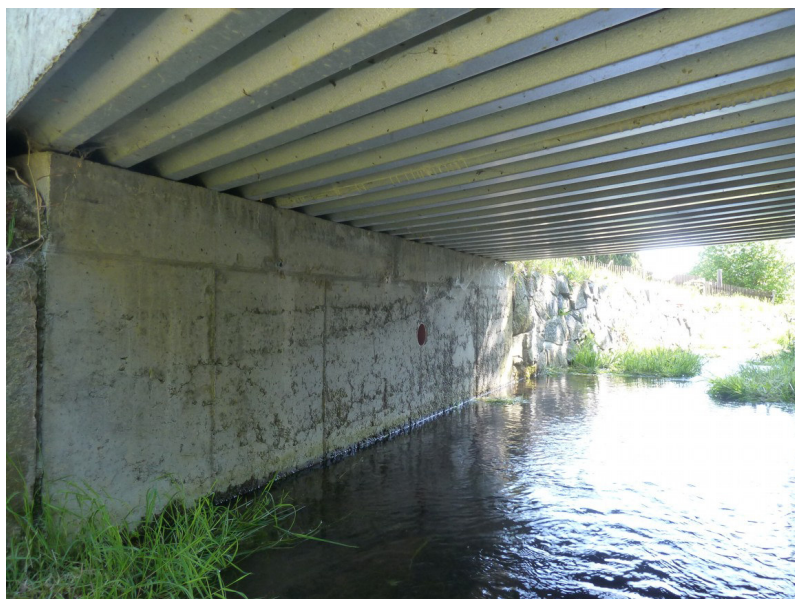
1.1	Základy mostních podpěr a křídel	Bez viditelných poklesů.
1.2	Mostní podpěry, křídla, čelní zdi	Levá opěra při výstavbě nedostatečně hutněna, na povrchu drobná hnízda.  Neošetřený povrch po bednění opěr a nezačištěné montážní otvory z bednění.  V úrovni vody na opěrách biologický plak.
1.3	Zemní těleso, záhozy a zpevnění	-

Podhled nosné konstrukce a levá opěra

- Opravit protikorozi ochranu zábradlí.
- Sanovat povrch levobřežní opěry.

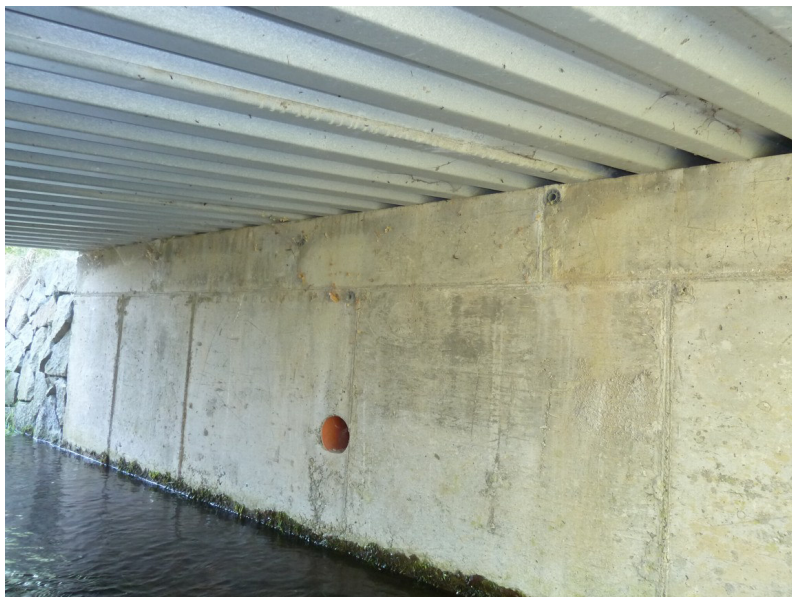
Podhled nosné konstrukce a pravá opěra

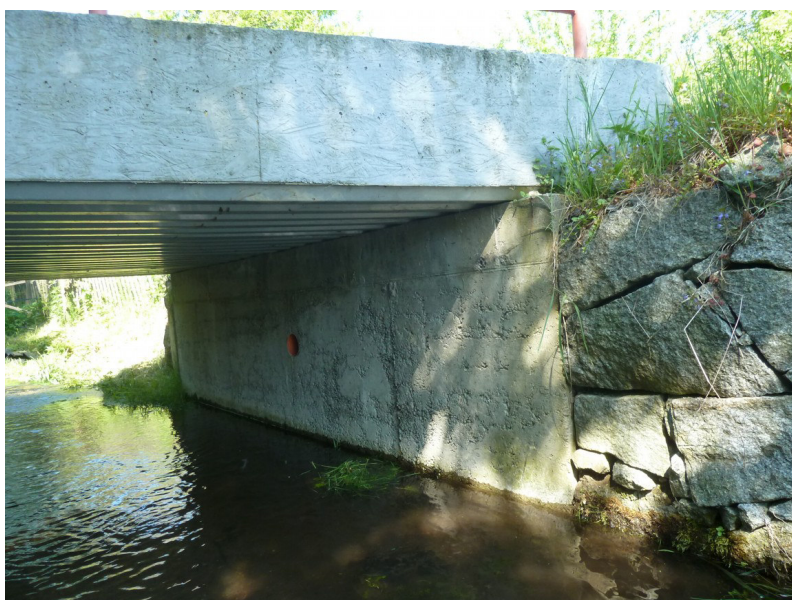
Levá opěra a napojení na regulační zed'

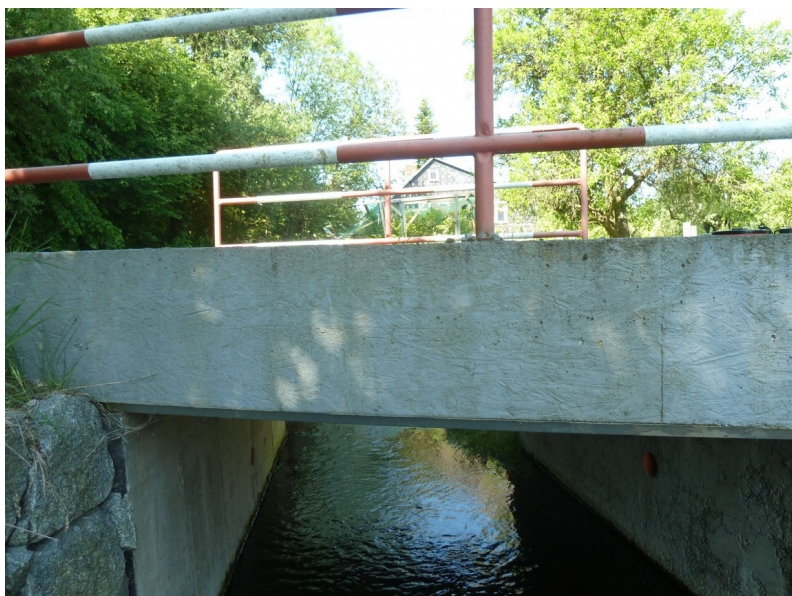
Detail římsy

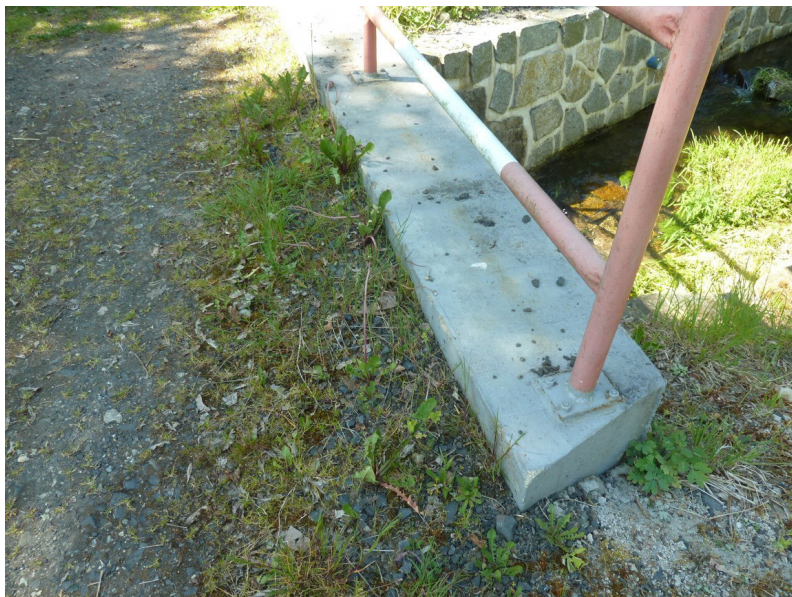
Římsy, zábradlí a mostovky na výtoku

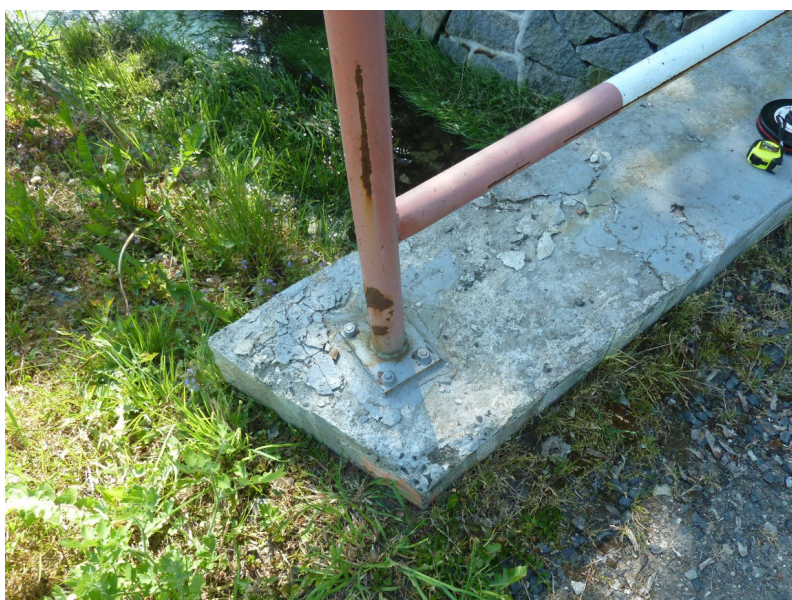
3.1	Vozovka	Na vozovce hlavně v krajích vegetace.
3.2	Chodníky	-
3.3	Římsy	Degradace betonu římsy vlevo na výtoku..
3.4	Izolační systém mostovky	Podhled NK bez viditelných průsaků.

4.1	Zábradlí	Lokálně poškozen nátěr zábradlí, zde koroze.
-----	----------	--

Detail římsy a zábradlí na výtoku vlevo, degradace betonu, lokálně odřené zábradlí, koroze

- Opravit povrch říms.

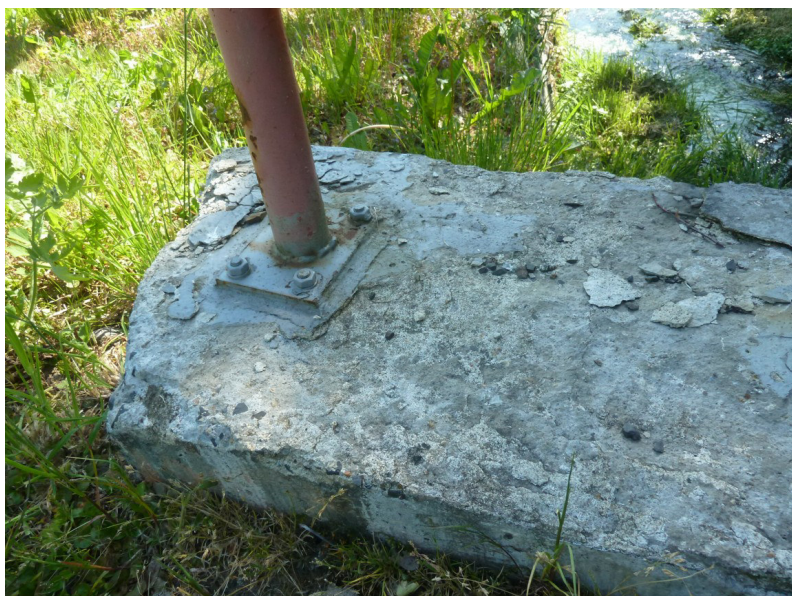
Detail degradace betonu římsy
