HPM Šluknov, Kr-M-07 most k č.p.83

Most přes Rožanský potok v Království

HLAVNÍ PROHLÍDKA

Datum provedení prohlídky: 29/05 2023

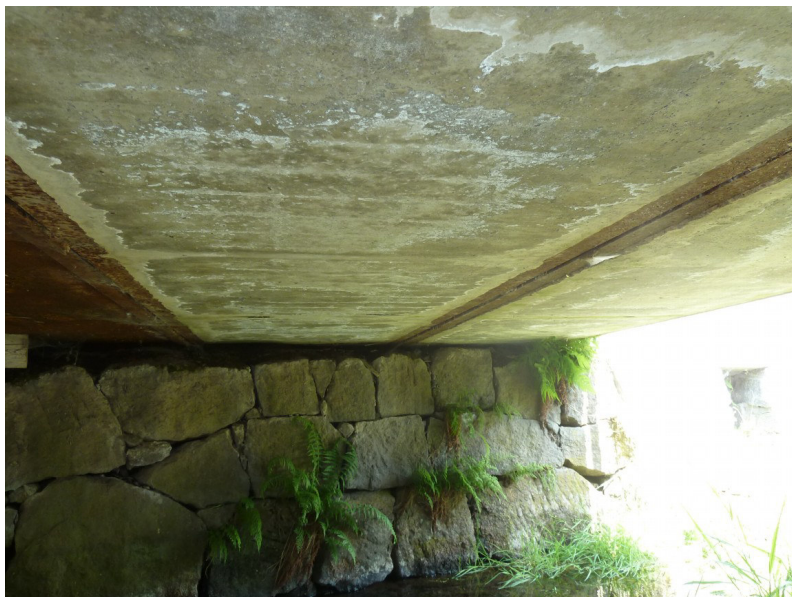
Podhled nosné konstrukce na vtoku a pravá opěra

| 2.1 | Nosná konstrukce | Tuhé vložky a plech v podhledu NK bez protikorozní ochrany, napadeny korozí. V podhledu NK stopy po zatékání. |

- Opravit spodní stavbu.
- Sanovat podhled nosné konstrukce a ocelové části opatřit PKO.

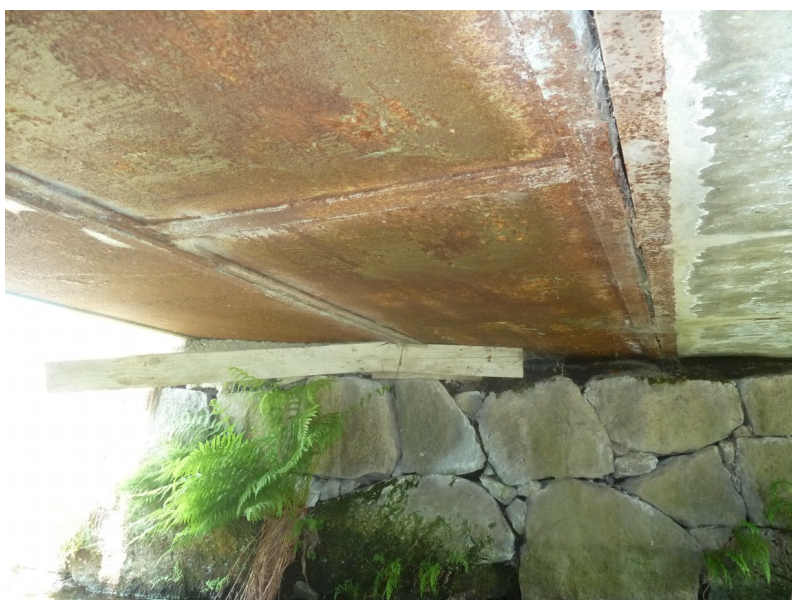
Podhled nosné konstrukce na výtoku a pravá opěra

| 1.2 | Mostní podpěry, křídla, čelní zdi | Obě opěry podemlety v úrovni vody. Obě opěry bez pojiva spár s uchycenou vegetací. Na pravé opěře na výtoku ponechané prkno z bednění. |

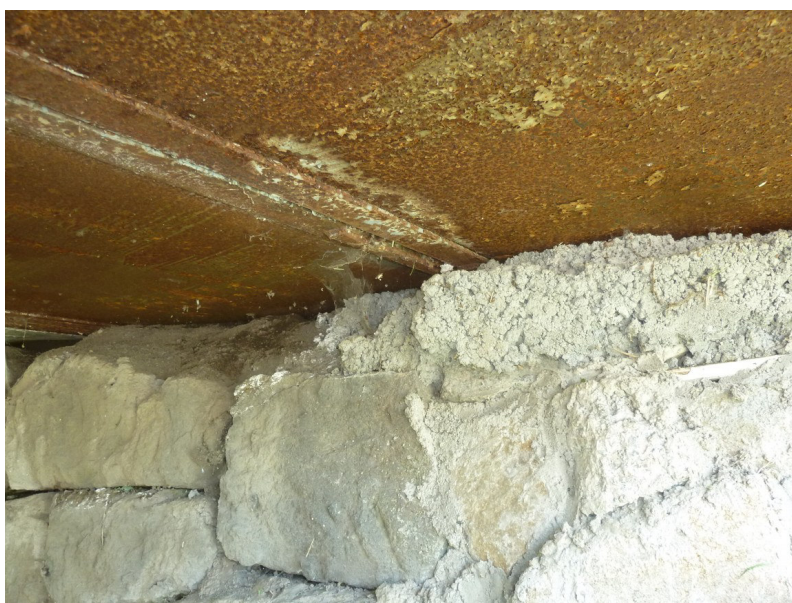
Detail uložení NK

| 2.2 | Ložiska, klouby | Uložení bez větších viditelných závad. |
