HPM Šluknov, Kr-L-38 lávka Královská ul.

Most přes Lesní potok Šluknov

HLAVNÍ PROHLÍDKA

Datum provedení prohlídky: 29/05 2023

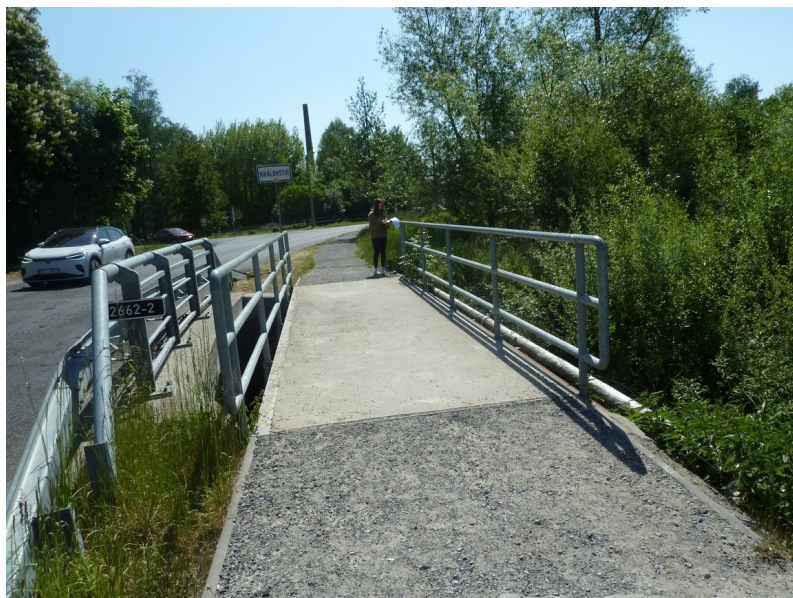
Celkový pohled zleva

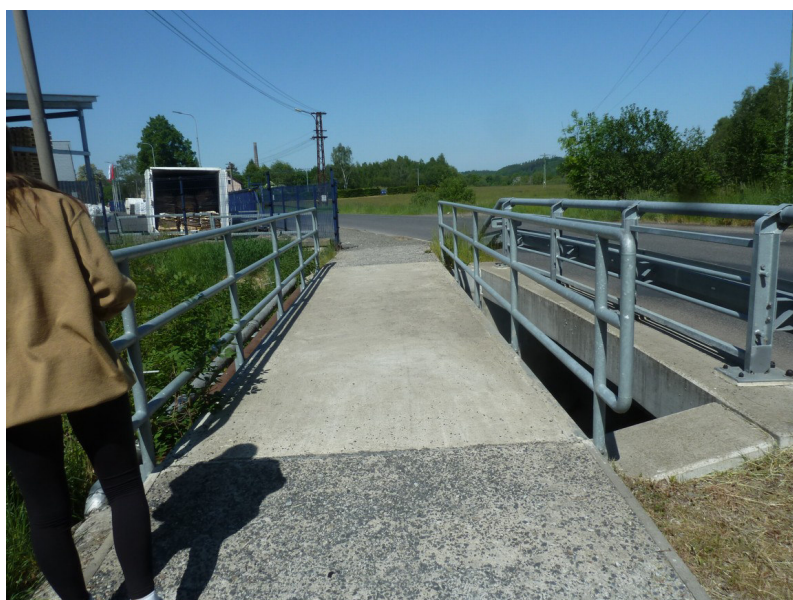
Celkový pohled zprava

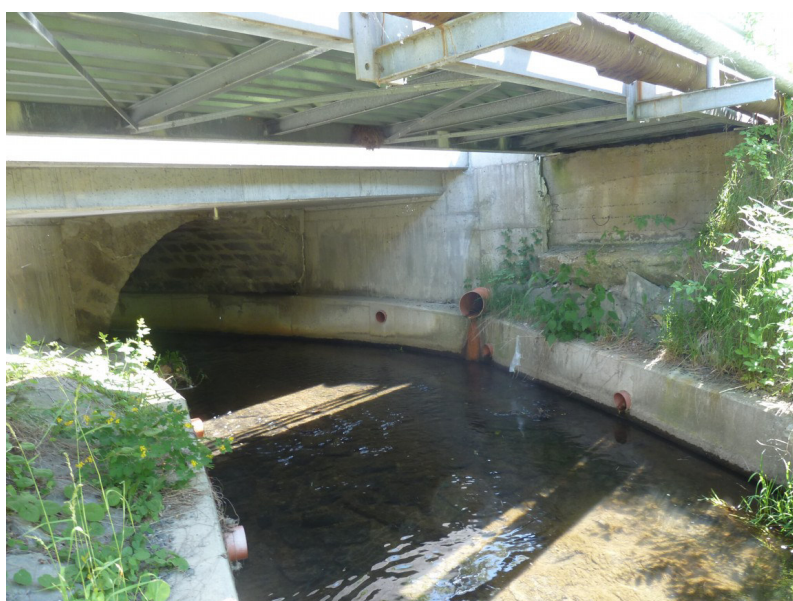
Pohled vtok

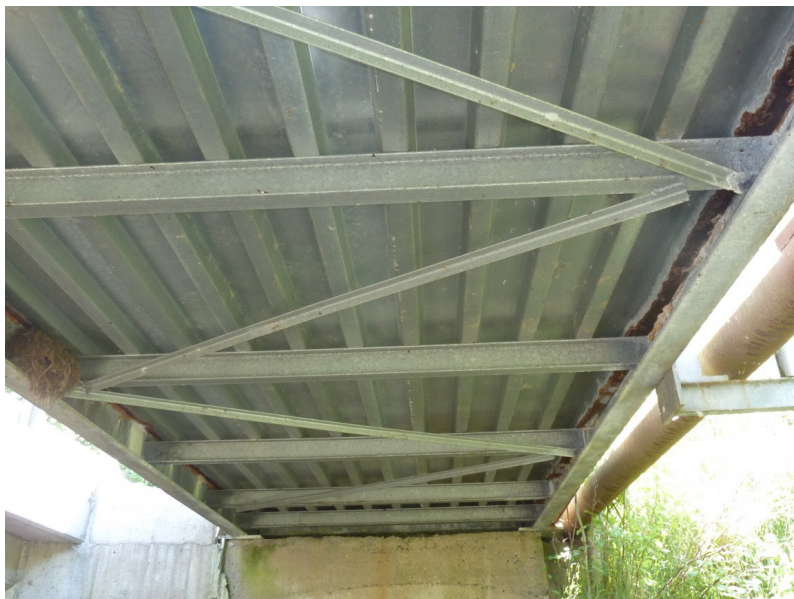
Podhled nosné konstrukce

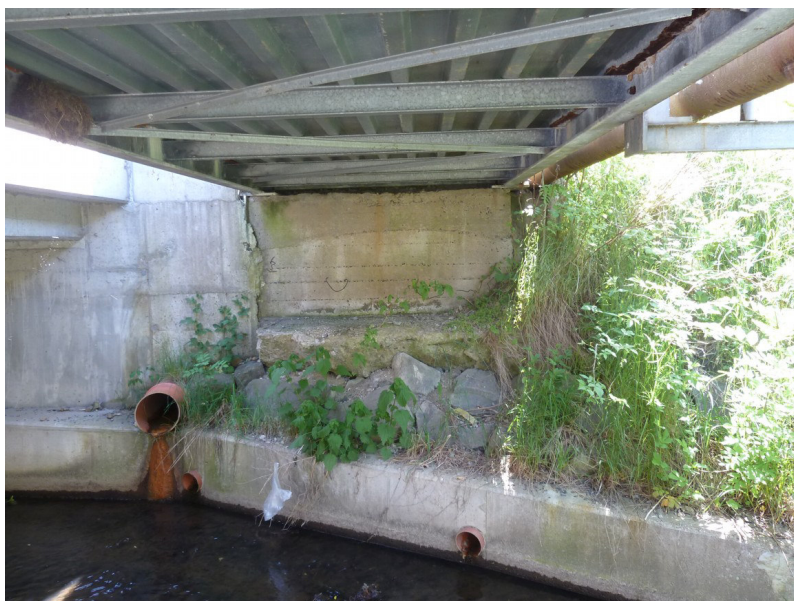
1.1	Základy mostních podpěr a křídel	Bez viditelných poklesů.
1.2	Mostní podpěry, křídla, čelní zdi	V opěrách patrné vodorovné pracovní spáry, lokálně počínající degradace betonu.
1.3	Zemní těleso, záhozy a zpevnění	Na svazích u lávky bujná vegetace.

Podhled NK a pravá opěra

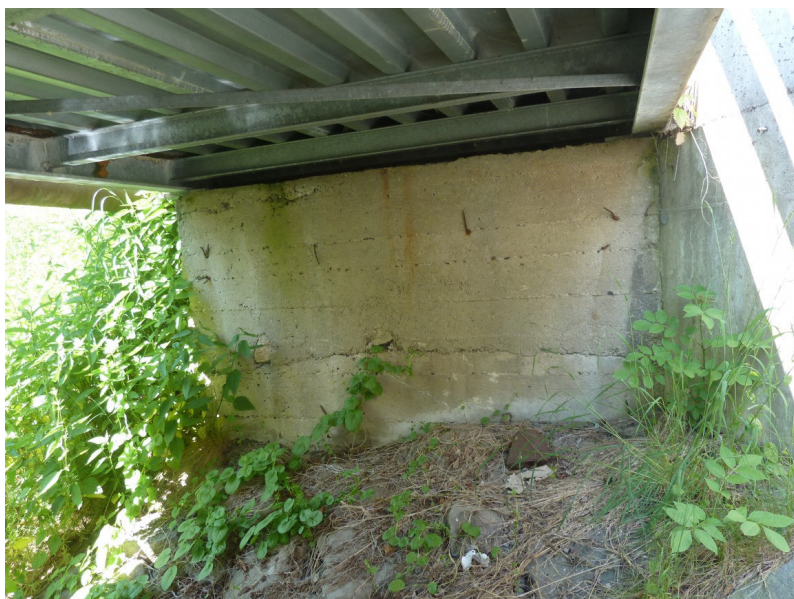
Podhled NK a levá opěra

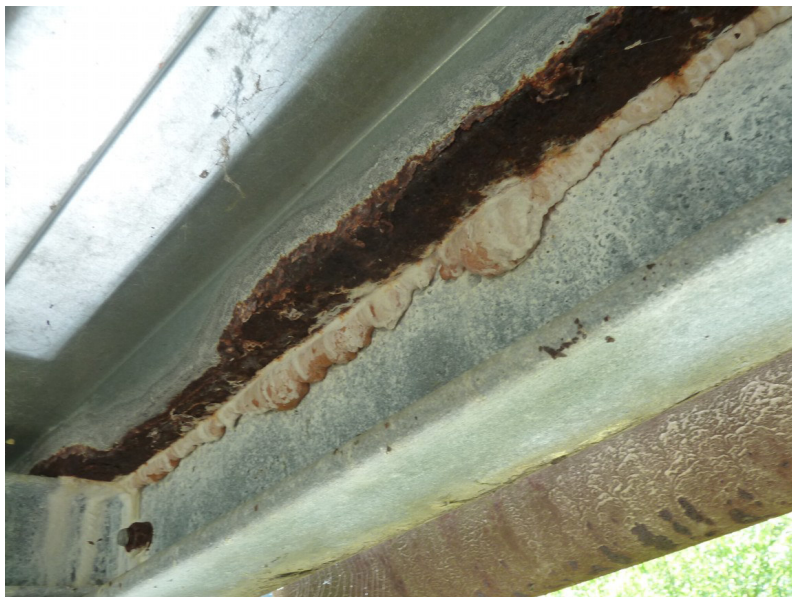
2.1	Nosná konstrukce	Zatéká do podhledu nosné konstrukce v krajích, mezi plechem a krajním ocelovým nosníkem, zde koroze plechu.
2.2	Ložiska, klouby	Ložiska na vtoku z ½ uloženy mimo opěry, opěry pro lávku by měly být širší.
2.3	Mostní závěry	U mostních závěrů se drolí deska mostovky.

Detail podhledu NK, stopy po zatékání, koroze

- Zamezit zatékání do konstrukce, obnovit poškozenou PKO konstrukce.
- Opravit spodní stavbu, sanovat a rozšířit ji pod ložiska na vtokové straně.

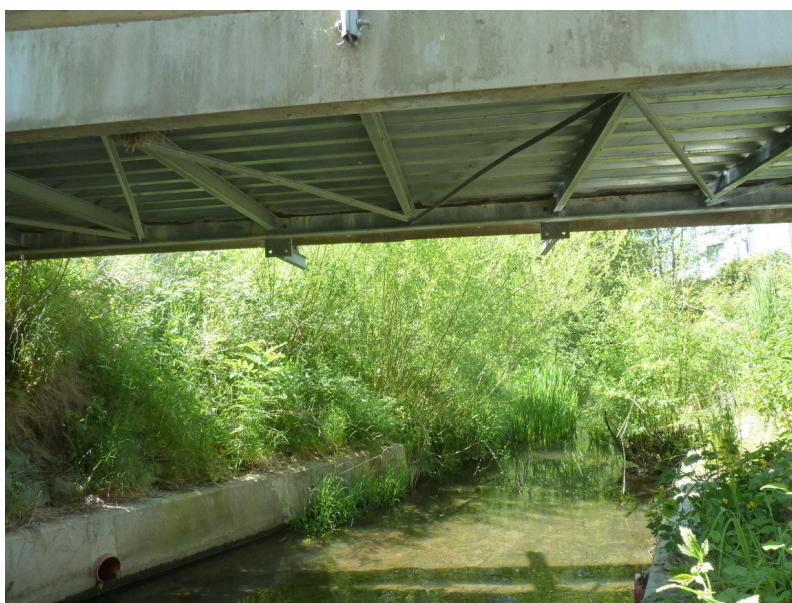
Pohled od výtoku

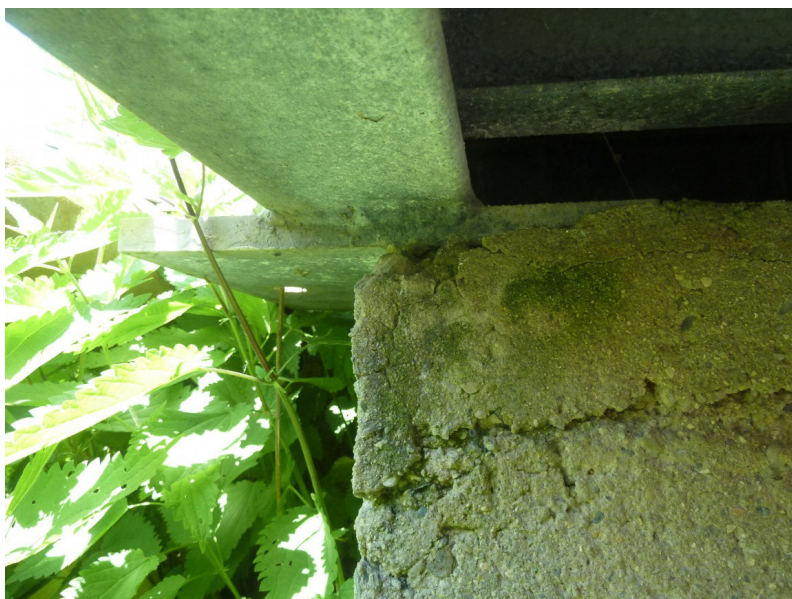
Detail uložení NK na vtoku na pravé opěře, ložisko z 1/2 uloženo mimo opěru

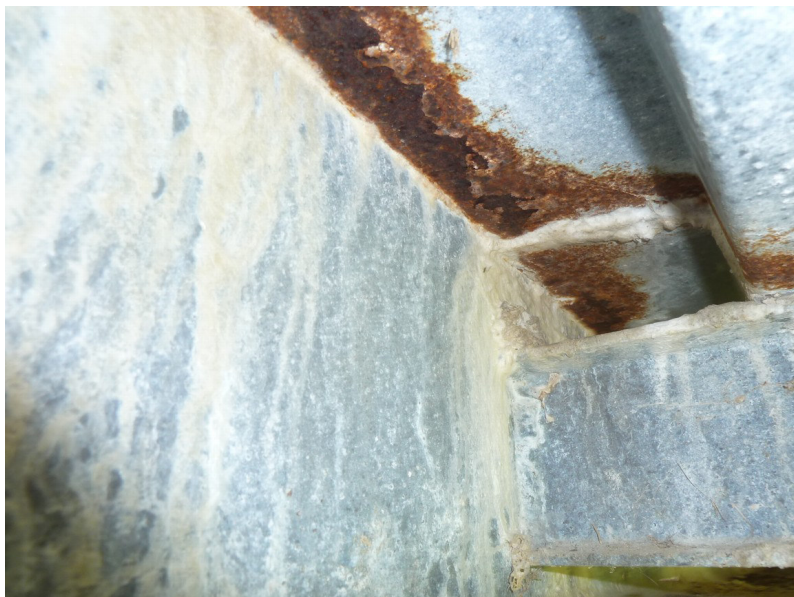
Detail kraje podhledu nosné konstrukce,
stopy po zatékání, koroze

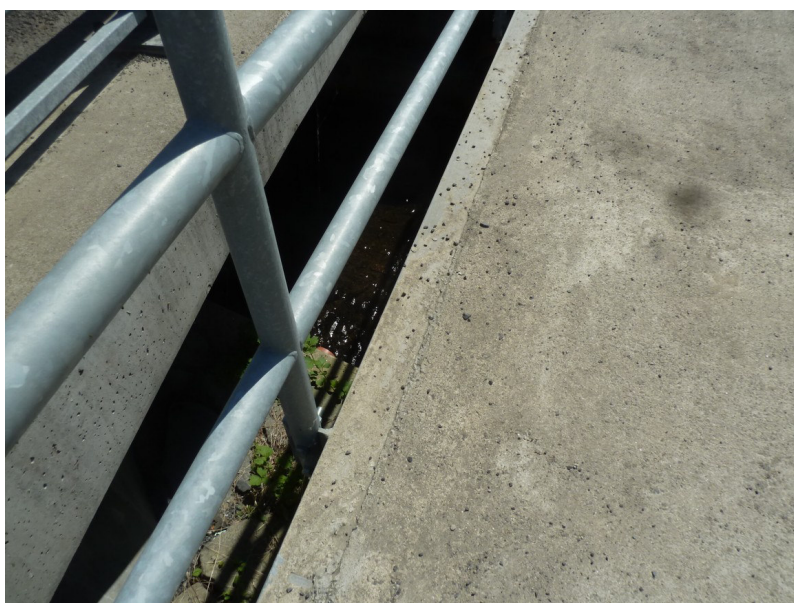
Detail krajního ocelového nosníku a
mostovky

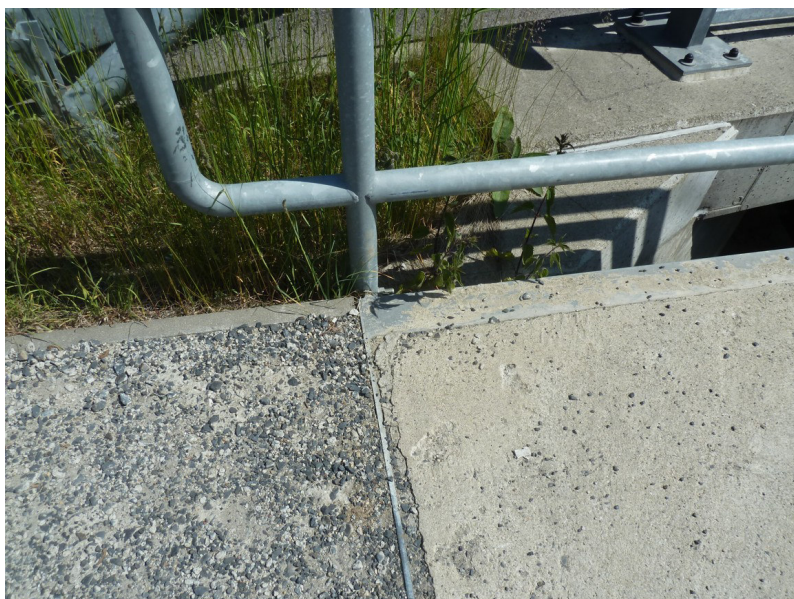
Detail přechodu mostovky a chodníku
