# **Šluknov, Kr-M-21 most u ev.č.55**

Most přes Rožanský potok v Království

## **HLAVNÍ MOSTNÍ PROHLÍDKA**

Objekt: Most Šluknov, Kr-M-21 most u ev.č. 55

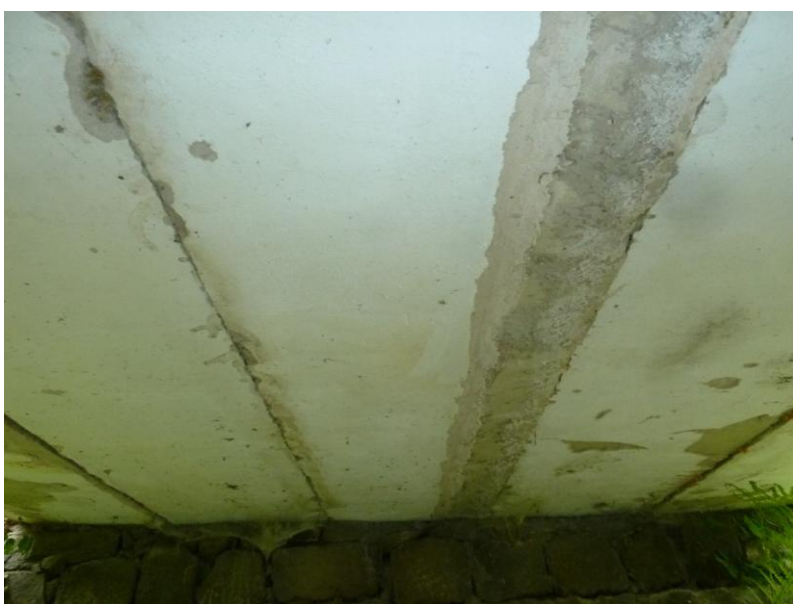
Podhled nosné konstrukce

2.1	Nosná konstrukce	Ulámané hrany v podhledu železobetonových prefabrikátů. V podhledu lokálně opadlá omítka prefabrikátů. Nezačištěné boky nosné konstrukce.
2.2	Ložiska, klouby	Uložení bez větších viditelných závad.
2.3	Mostní závěry	-

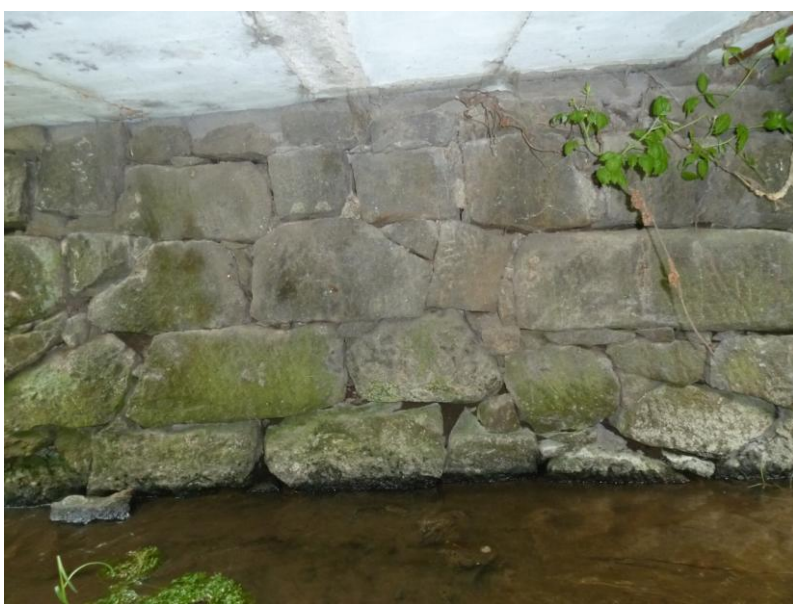
Pravá opěra

1.1	Základy mostních podpěr a křídel	Bez viditelných poklesů.
1.2	Mostní podpěry, křídla, čelní zdi	Obě opěry podemlety v úrovni vody. Obě opěry a křídla bez pojiva spár, zdivo částečně rozvolněné.
1.3	Zemní těleso, záhozy a zpevnění	Vegetace u mostu, více vlevo.

- Opravit spodní stavbu.
- Zjistit jak byla stanovena zatížitelnost mostu a osadit DZ omezující zatížitelnost mostu.
