Šluknov, ŠI-M-01 most u č.p.839

Most přes Studniční potok Studniční ul. Šluknov

HLAVNÍ MOSTNÍ PROHLÍDKA

Datum provedení prohlídky: 11/06 2023

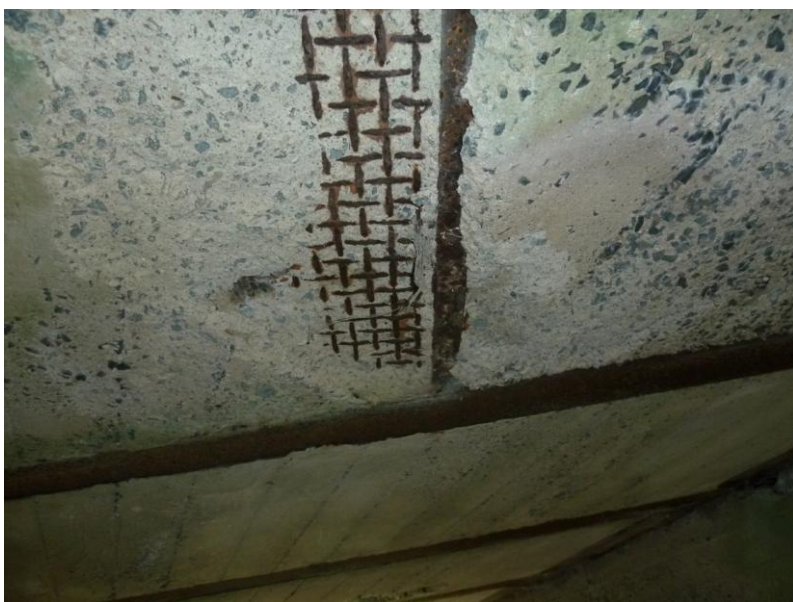
2.1	Nosná konstrukce	Degradace betonu v podhledu NK, částečně beton odpadlý, obnažená korodující výztuž. Ocelové tuhé vložky bez protikoroze ochrany, napadeny koroze, do podhledu nosné konstrukce zatéká, více u tuhých vložek.
2.2	Ložiska, klouby	Uložení bez větších viditelných závad.
2.3	Mostní závěry	-

Podhled NK, obnažená korodující výztuž NK

- Obnovit hydroizolaci mostu a sanovat podhled nosné konstrukce.

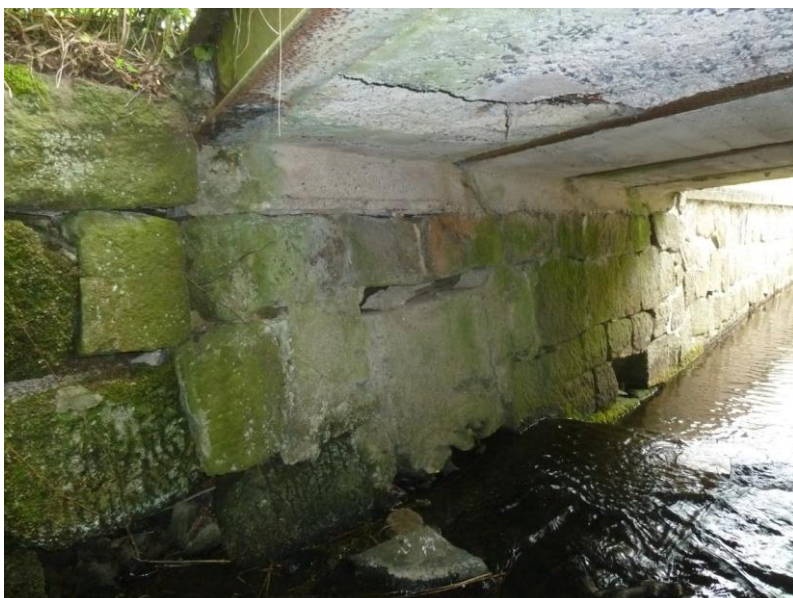
1.1	Základy mostních podpěr a křídel	Bez viditelných poklesů.
1.2	Mostní podpěry, křídla, čelní zdi	Kamenné opěry bez pojiva spár, kameny levé opěry uvolněné, lokálně vypadlé. Obě opěry podemlety v úrovni vody. V dolní části opěry bez pojiva spár. Betonové křídlo na vtoku podemleté. Navazující zdi na vtoku na vtoku rozpadlé.
1.3	Zemní těleso, záhozy a zpevnění	Na svazích u mostu vegetace.

Podhled NK a levá opěra

- Opravit spodní stavbu.

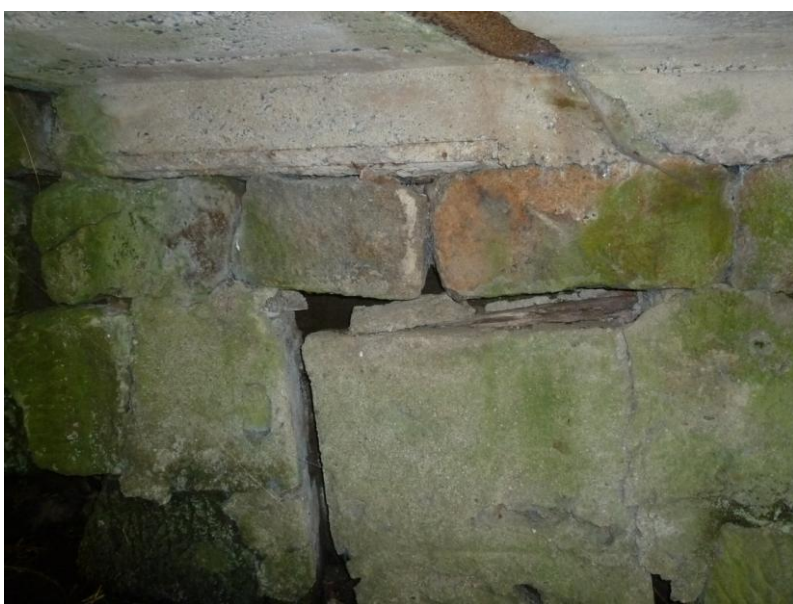
Detail levé opěry

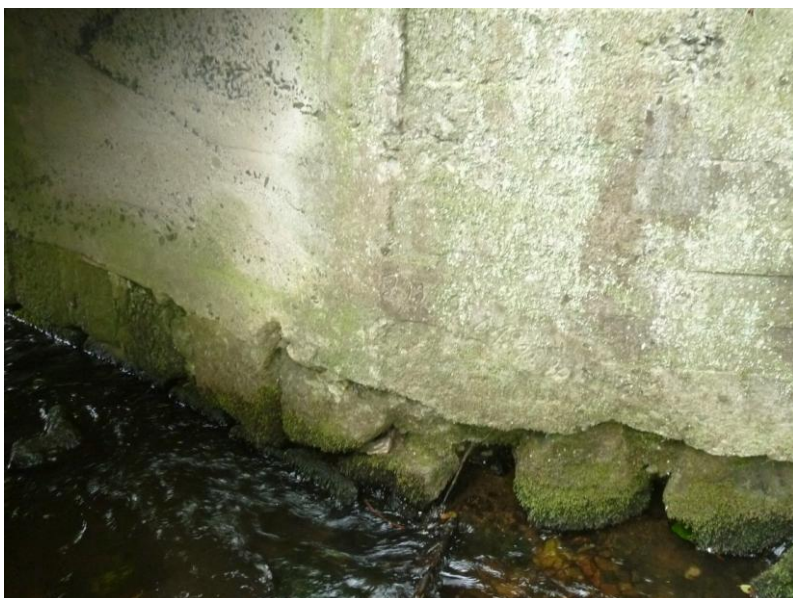
Detail podemleté pravé opěry

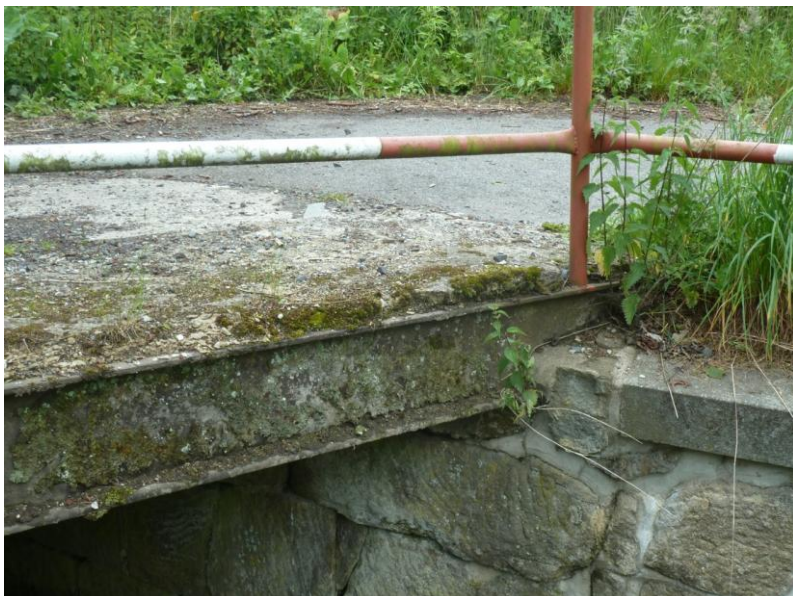
4.1	Zábradlí	Zábradlí na vtoku bez protikorozní ochrany, napadeno korozí.
4.2	Dopravní značení	-
4.3	Označení mostu	Na mostě není osazena tabulka s ev.č. mostu.
4.4	Cizí zařízení na mostě	-

Detail ocelového nosníku na výtoku a zábradlí

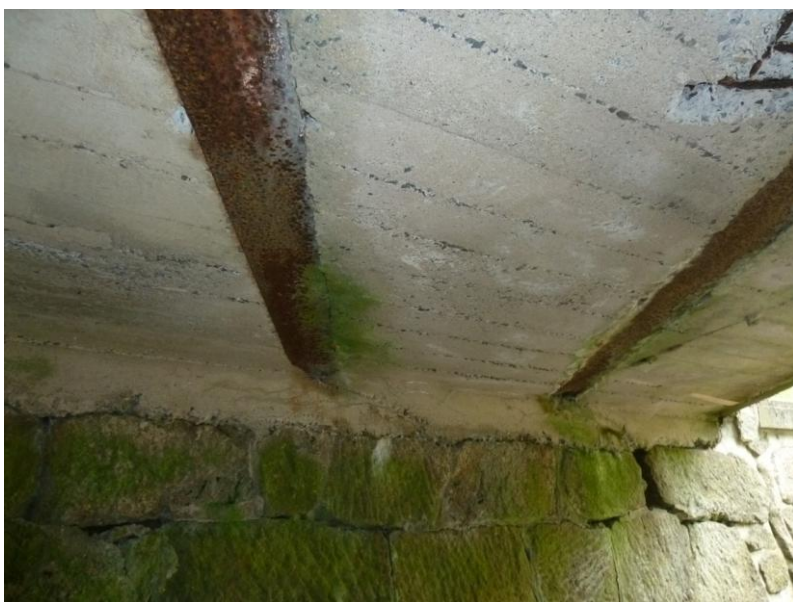
Detail ocelového nosníku v podhledu NK, stopy po zatékání

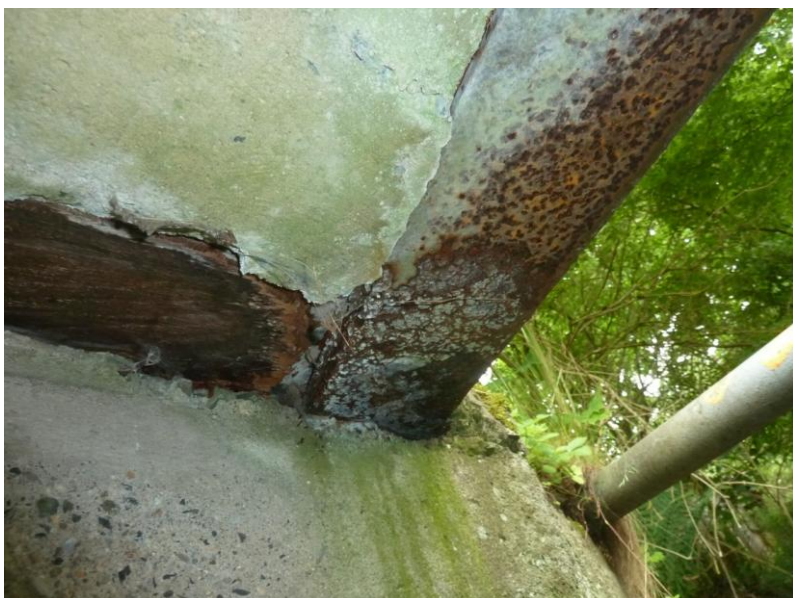
Detail ocelového nosníku v podhledu NK na vtoku v uložení
