PD - NOVÁ TRASA CYKLOSTEZKY  
ŠLUKNOV-RUMBURK V LOKALITĚ HARTA

## DIAGNOSTIKA VOZOVKY

## PROTOKOL O ZKOUŠCE

č.: 1-23-03-001

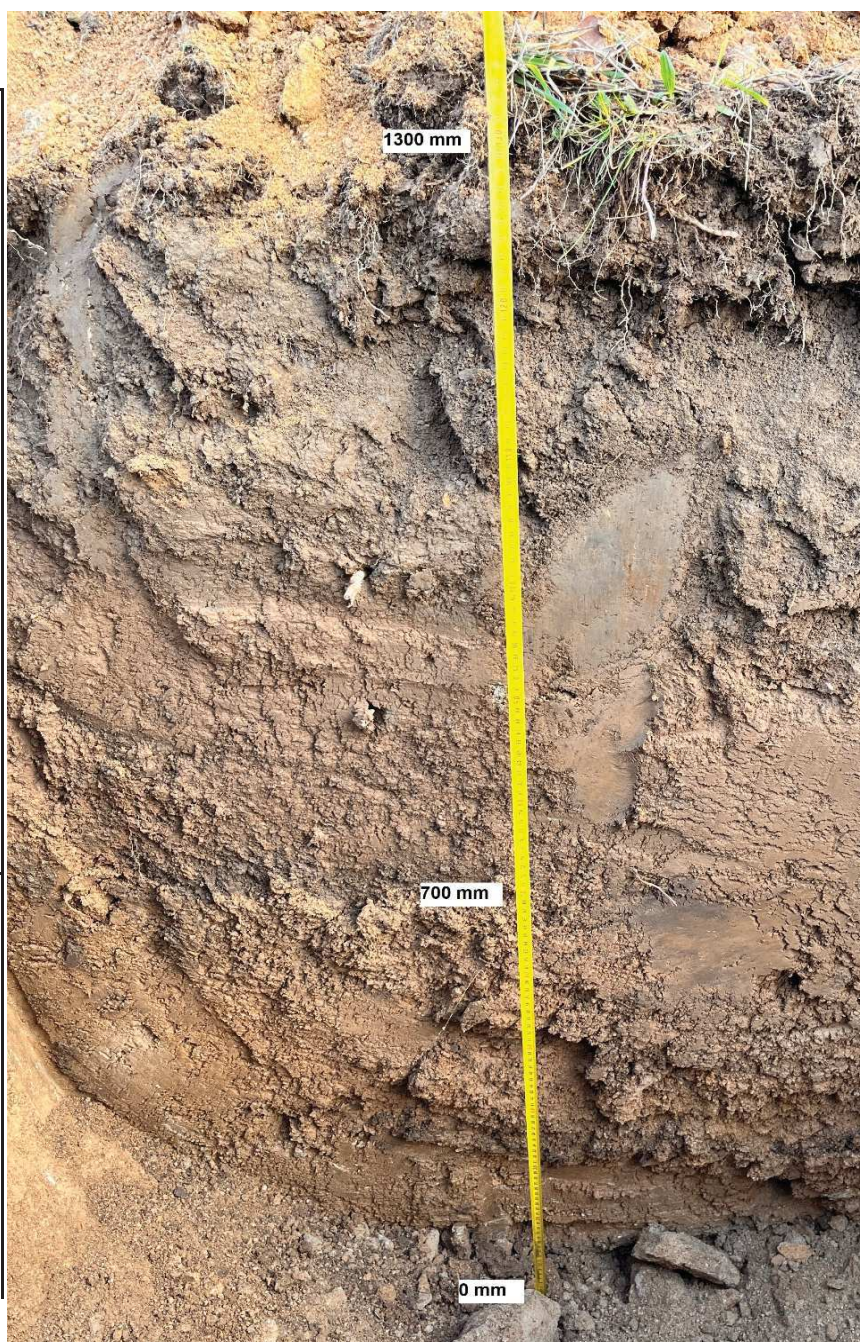
materiál		tloušťka
kopaná sonda č.2	ornice, travní drn	600 mm
	zemina	více než 700 mm
